Frankfurter Mauersegler-Initiative

Jahresbericht 2017

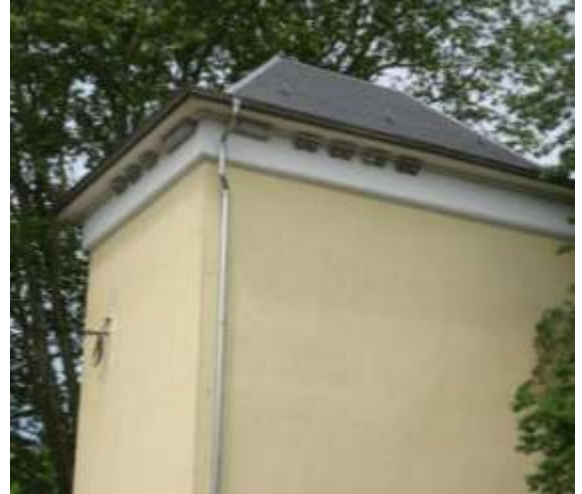
Am 4. April 2017 montierten wir unter dem Dach dieses Trafo-Hauses in Nieder-Erlenbach 5 Nistplätze für Mauersegler und 7 Schwegler-Doppelnester Für Mehlschwalben. Im Vorjahr hatte dort bereits eine Mehlschwalbe einen eigenen Bauversuch gemacht. So sind wir sicher: bald werden Schwalben und auch die dann „mitgebrachten“ Mauersegler unser Angebot annehmen.

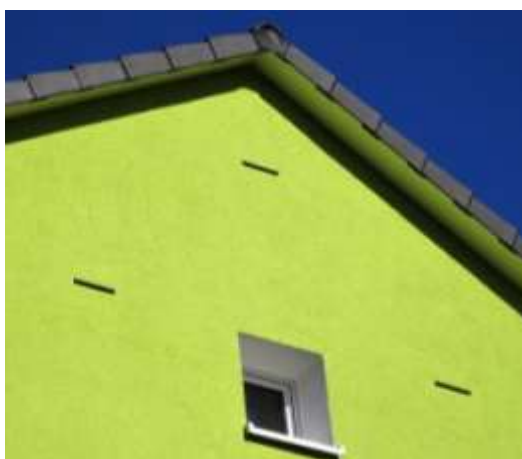
Am sonnigen Südgiebel: Einflüge für
Fledermäuse. (Schwegler, 3FE)

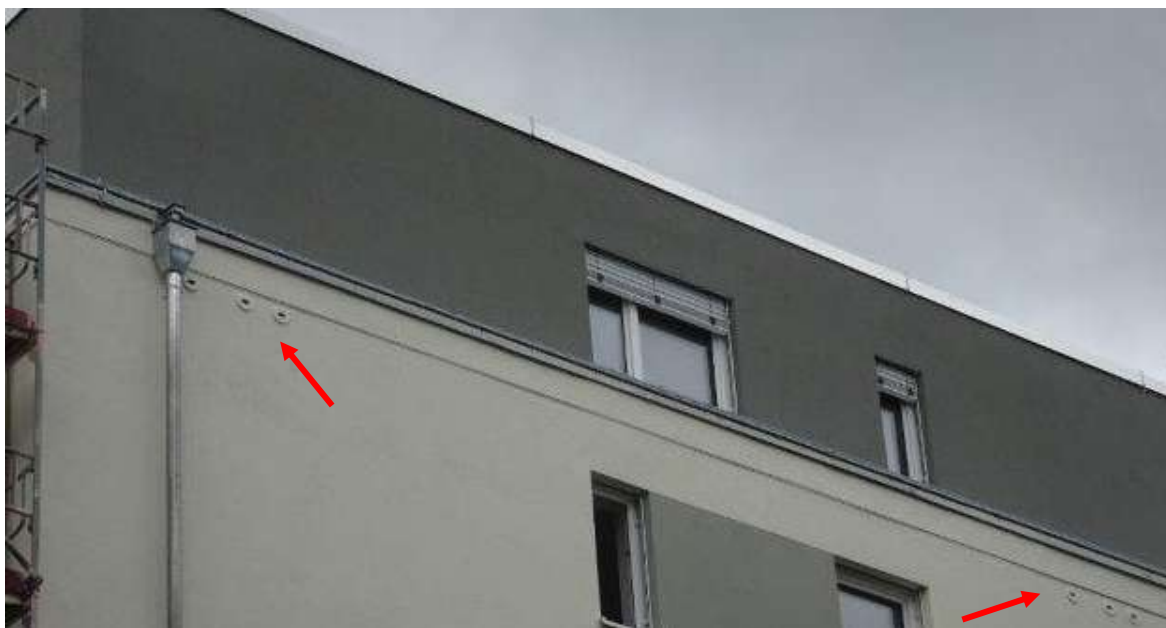
Schwegler-Mauersegler-Kasten Typ Nr. 17A (dreifach)

Material: Pflanzfaserbeton (asbestfrei) und Holzbeton;

Außenmaße: H 15 x T 15 x L ca. 98 cm

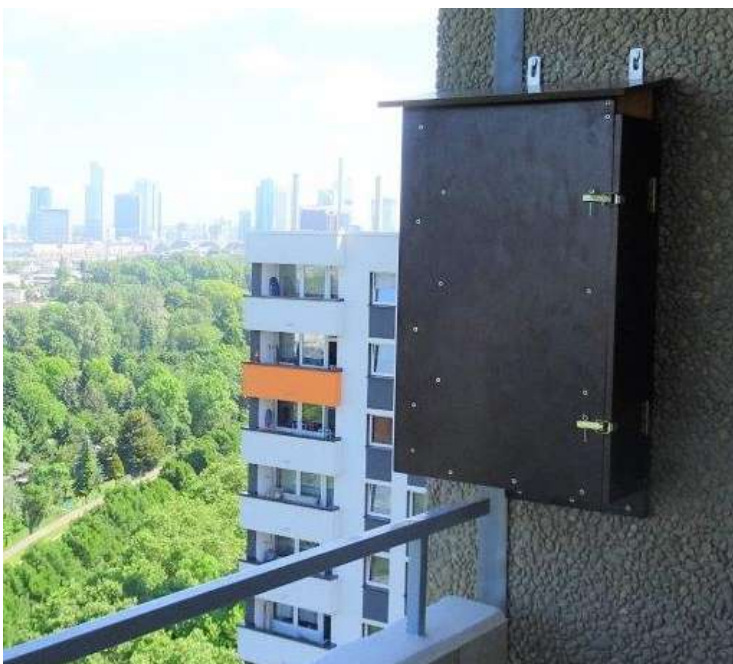
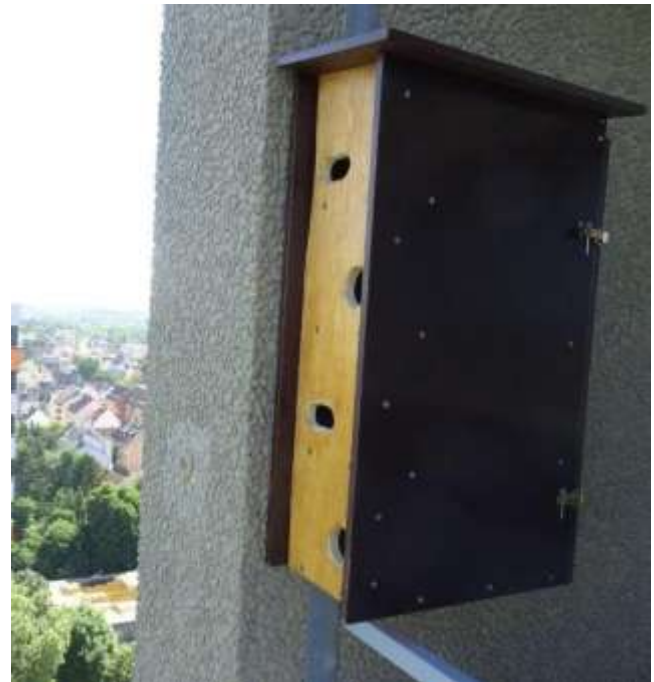
Wir montieren 2 selbst angefertigte 4er-Kästen. Nach einer Idee von Dick Newell aus Cambridge, GB

Die Bodenbretter mit einer eingefrästen Nestmulde und das Frontbrett sind aus Kiefernholz. Die übrigen Teile sind aus wetterfester, 12mm Siebdruckplatte. Die Rückwand kann geöffnet werden.

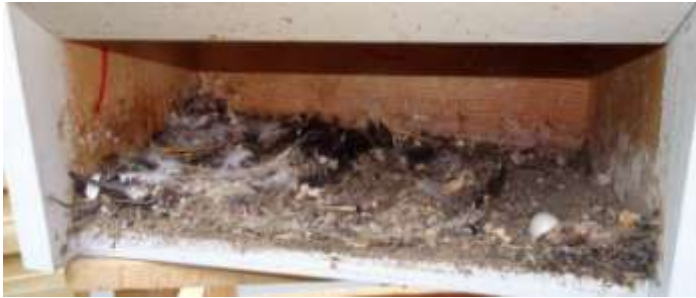
Foto: 1.0 + 1.1

Nr.1 = Hier ist auf einem toten Altvogel noch ein Mauersegler-Nest gebaut worden. Aus der Brut 2017, ist ein Rest-Ei liegen geblieben. In den Vorjahren sind hier immer wieder Jungsegler ausgeflogen.

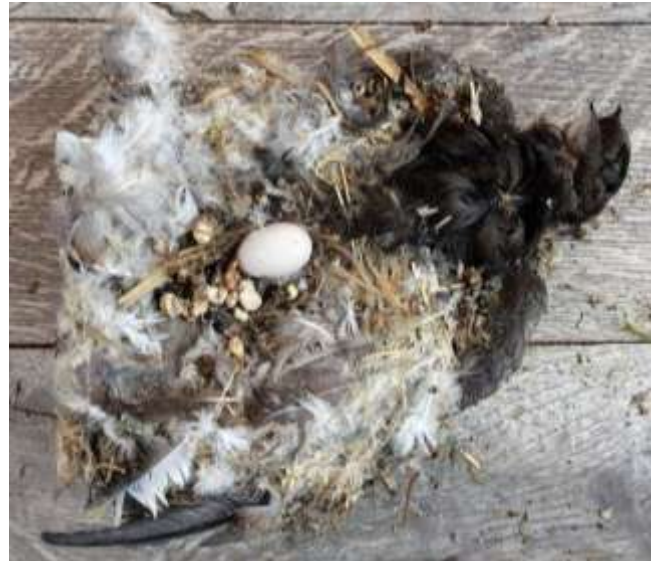
Foto: n.gau Nr.3

Nr.3 = Zuerst waren hier Kohlmeisen mit dem Moos-Eintrag. Dann folgten Mauersegler und haben mehrmals erfolgreich gebrütet.

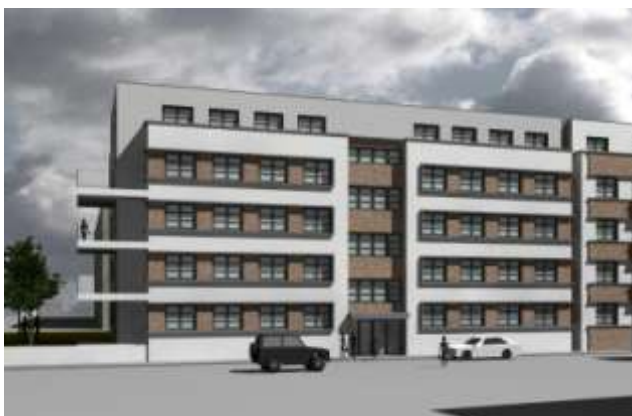
Das ist der Entwurf für den Neubau. Der Investor war mit den Ersatz-Nistplätzen bisher sehr kooperativ. Leider ist der Neubau, ohne Dach, sehr ungünstig für Mauersegler, dennoch lassen sich hier Nistplätze integrieren. Da Mauersegler absolut ortstreu sind, ein langes Leben haben, werden sie auch nach einer Unterbrechung hier Ihre Brutplätze wieder finden.

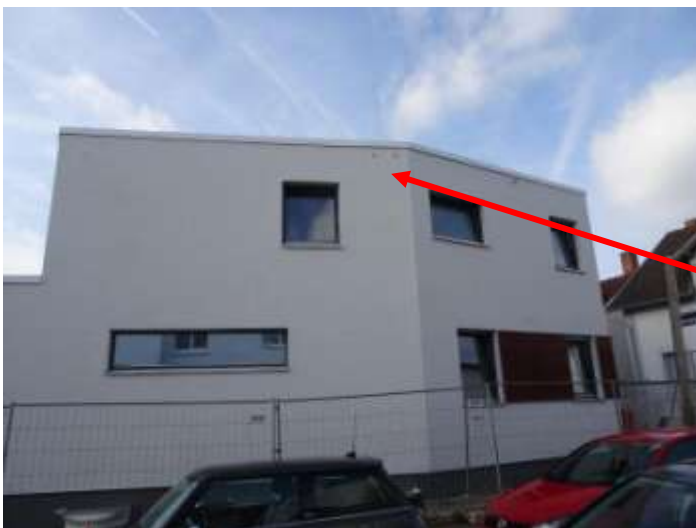
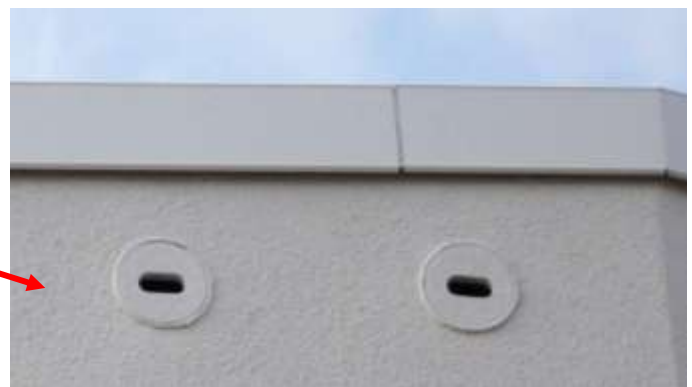
22. November 2017

Es entstand ein Flachdach-Wohnhaus.

An 2 Stellen wurde der Schwegler-Kasten Nr. 17C-2fach eingesetzt. = **4 Mauersegler-Nistplätze**

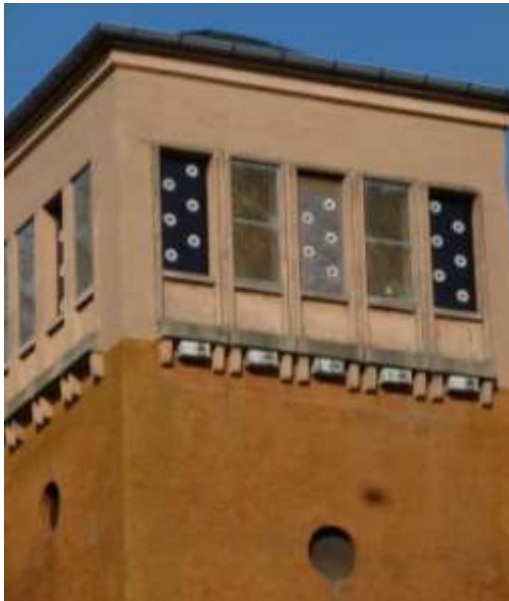
Einputzring = mit dem optionalen WDV-Aufsatz für die 17er-Serie wird eine vollständige Integration der Kästen in das Mauerwerk oder Wärme-Dämmverbundsystem (WDV) möglich. Einfach um die Rosette legen und Fassade bündig verputzen.

Material: Aluminiumblech.

Mit diesem Einputzring lässt sich später der Kasten auch mal öffnen.
